Piano Stralcio di Bacino per l'Assetto Idrogeologico (P.A.I.)

**Area Territoriale tra i bacini del F. Simeto
e del F. Alcantara (095)**

3° Aggiornamento Parziale

Relazione

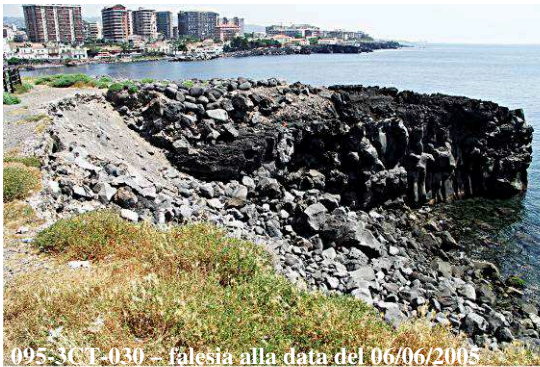
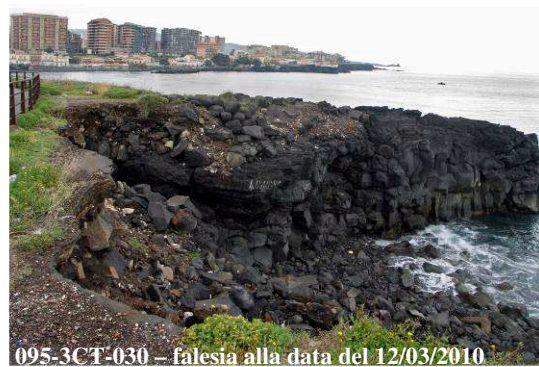
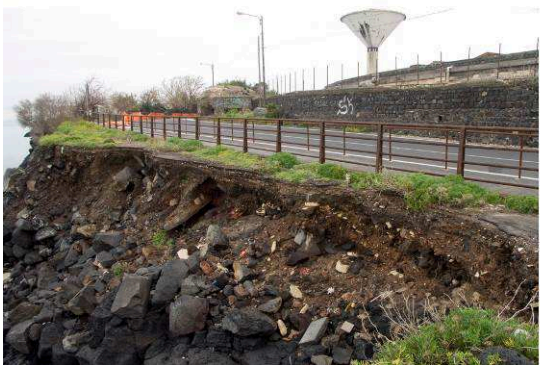
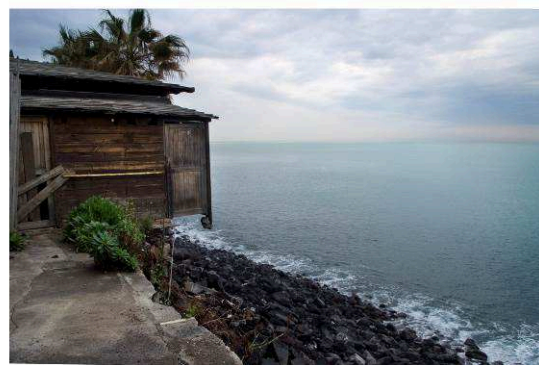
Comune il 12/03/2010 nel corso del quale si è rilevato che il tratto di costa segnalato subisce durante le mareggiate una azione di erosione e trasporto dei depositi di litorale verso sud.

Nello specifico, dal raffronto tra le foto scattate durante il sopralluogo e quelle scattate in occasione del precedente sopralluogo del 06/06/2005 si evidenzia che in località Guardia l'arretramento della falesia (dissesto 095-3CT-030) coinvolge la strada che ad oggi risulta transennata per una larghezza di m. 1, a partire dal ciglio lato mare, a seguito dell'ordinanza della Capitaneria di Porto di Catania n. 122/2009. A sud l'erosione marina della scarpata interessa le strutture del lido Elios che si trovano a sbalzo nel vuoto, e la diga foranea del Porto Rossi.

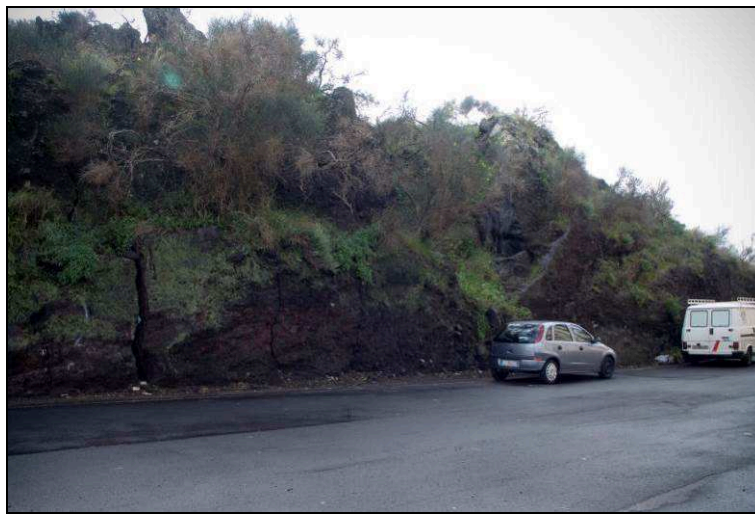
A seguito di una verifica, si è rilevato, così come descritto nella nota, che il tratto di parete lavica prospiciente la strada affiora subverticalmente a seguito dello

sbancamento effettuato in occasione dell'urbanizzazione dell'area, e presenta, nelle parti sommitali, un diffuso grado di degradazione favorito dall'apparato radicale della vegetazione. L'evoluzione del fenomeno porta a una situazione di possibile distacco di materiale, anche se di dimensioni modeste. Pertanto si condivide quanto espresso nella nota circa l'utilità di un intervento di pulizia e risagomatura del fronte lavico; il dissesto è stato censito con codice 095-3CT-057 ed è stato attribuito il livello di pericolosità elevato P3 e un livello di rischio molto elevato R4.

Scarpata lavica di Via G. Mercurio

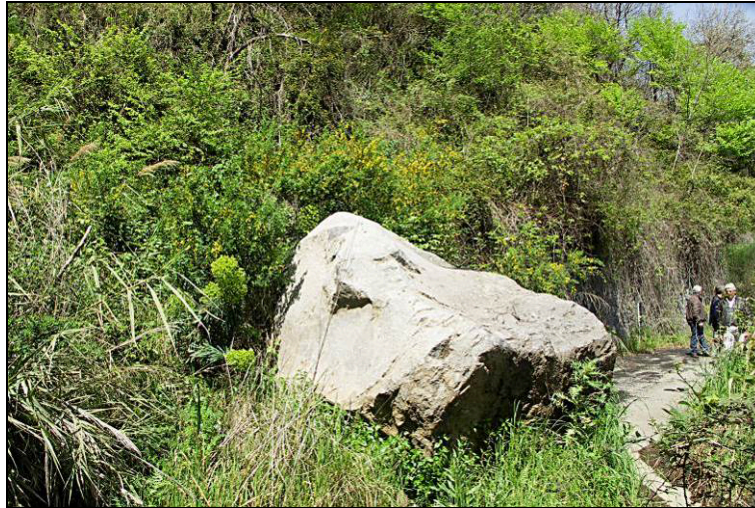
In località Cavagrande le S.P. sono chiuse al traffico veicolare e pedonale per frana. In quest'area, in destra idraulica del T.te Cavagrande, si è rilevato che il versante presenta una elevata pendenza e affiorano banconi lavici diffusamente fessurati; è possibile osservare situazioni di blocchi isolati da superfici di discontinuità quindi in precarie condizioni di equilibrio che risultano soggetti a fenomeni di crollo. Nella prosecuzione di Via delle Ginestre un tratto del lato di monte è stato oggetto di un primo intervento con la posa di reti di protezione di tipo passivo. Più a valle in direzione Macchia, la sede stradale è ancora ostruita da un blocco di notevoli dimensioni, e i pannelli prefabbricati che delimitano a monte la strada sembrano non

reggere alle spinte del materiale franato. L'area è stata censita come nuovo dissesto con codice 095-3ML-003.

Località Cavagrande – Area in dissesto 095-3ML-003

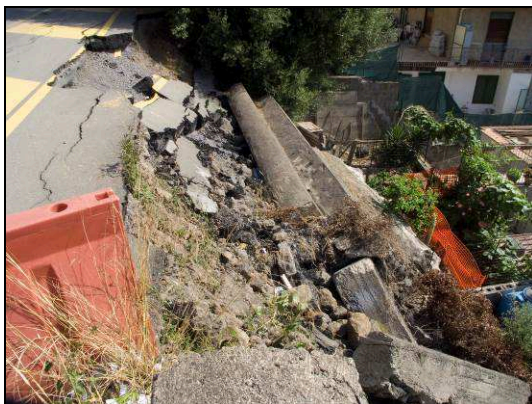
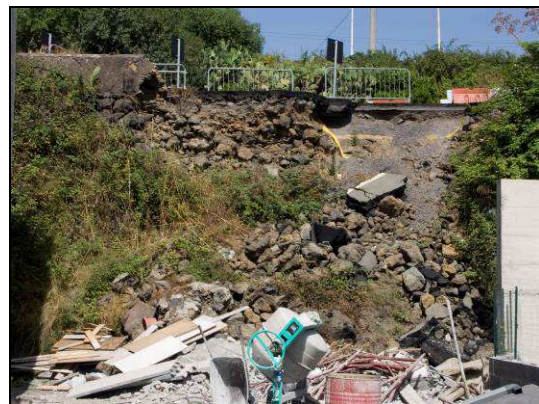
In località Serra sono state rilevate due piccole frane di scorrimento pressoché adiacenti, che interessano la Via S. Carlo Borromeo (ex S.P. 12/1), i cui detriti si riversano sui terreni posti a valle fino al limite degli edifici di Via Sicilia; per esigenze cartografiche, data la limitata estensione, è stata cartografata un'unica area in dissesto a cui è stato assegnato il codice 095-3MT-034.

In seguito agli eventi piovosi avvenuti nella stagione invernale e dall'esame della documentazione fotografica esibita dai tecnici dell'U.T.C. durante il sopralluogo si è ritenuto estendere l'aggiornamento anche per la zona di Poggio Cardillo; in particolare a seguito della recrudescenza dei processi erosivi si è ritenuto di dover ampliare l'area già presente nel P.A.I. dell'Area compresa tra il Bacino del F. Alcantara e quello del F. Simeto avente come codice 095-3MT-018 e di inserire due nuovi dissesti 095-3MT-032 e 095-3MT-033 che hanno interessato rispettivamente Via Cardillo e la Tangenziale Ovest di Catania in corrispondenza della galleria Mirenda. Mentre per quanto riguarda l'area circostante la S.S. 121 nel tratto a valle della Villa Comunale, in assenza di un monitoraggio specifico, si è ritenuto di considerarla come sito di attenzione.

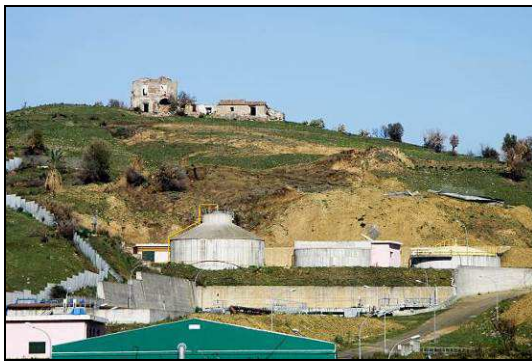
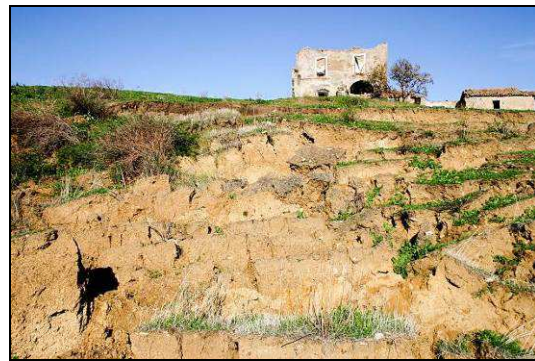
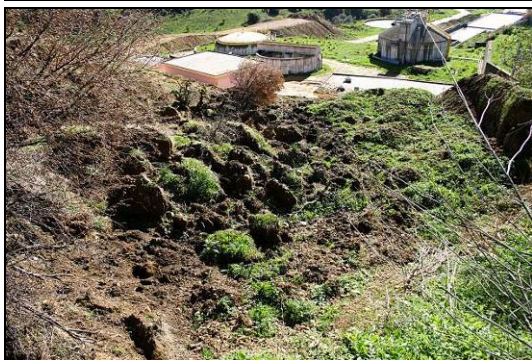
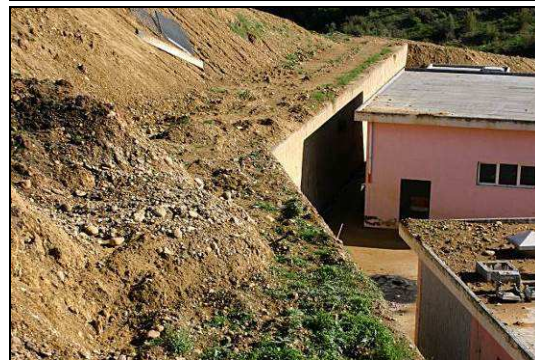
In C.da Cubba il versante a monte dell'impianto di depurazione consortile è interessato da un dissesto ascrivibile a una fenomenologia da scorrimento. A coronamento della frana è presente una nicchia di distacco principale posta poco più di 20 m più a valle di Casa Marletta e larga circa 60 m; nella porzione del corpo di frana posta a quota maggiore, il terreno si presenta a zolle disarticolate delimitate da fossi che favoriscono l'infiltrazione in profondità delle acque piovane che saturano il materiale mobilizzato plasticizzandolo e comportando una evoluzione del movimento franoso verso valle. Alla data del sopralluogo il corpo della frana è limitato inferiormente dal muro di contenimento che delimita l'impianto di depurazione, ma in occasione di precipitazioni intense i detriti hanno superato in altezza detto muro arrivando a coprire anche il tetto dei fabbricati posti immediatamente a valle.

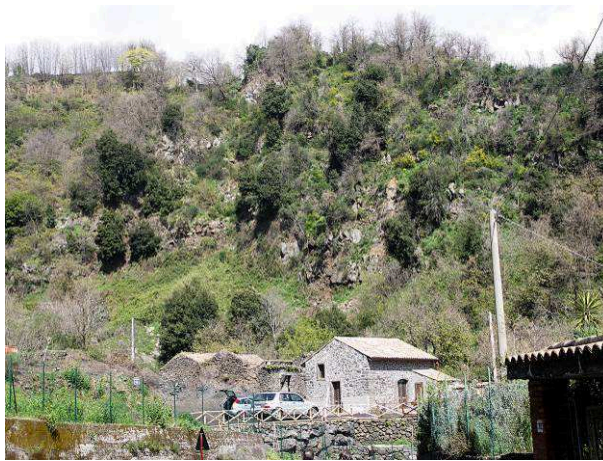
Il versante in sinistra del T.te Cavagrande ricade nel territorio comunale di Sant'Alfio, presenta analoghe caratteristiche geologiche e morfologiche del versante in destra precedentemente descritto, elevata pendenza e affioramento di banconi lavici diffusamente fessurati; è possibile osservare situazioni di blocchi isolati da superfici di discontinuità quindi in precarie condizioni di equilibrio che risultano soggetti a fenomeni di crollo, un dissesto dovuto all'erosione e crollo era stato già cartografato con codice 095-3SF-006. I tecnici del Comune hanno riferito che la scorsa estate un incendio ha interessato il versante e successivamente si è verificato un crollo che ha coinvolto la S.P. sottostante, pertanto si è ritenuto opportuno di estendere l'area in dissesto per crollo a tutto il versante roccioso.

Località Cavagrande – Area in dissesto 095-3SF-006

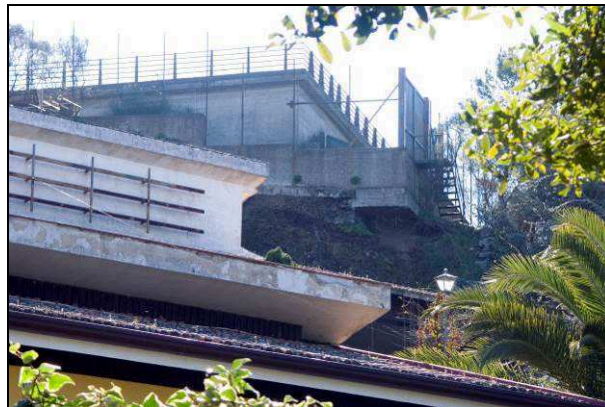
Nel centro abitato è stato riscontrato un crollo che ha interessato l'area sottostante il serbatoio idrico comunale danneggiandone i manufatti, mentre i detriti hanno lambito l'edificio immediatamente a valle del versante.

Centro abitato – area in dissesto 095-3TR-001

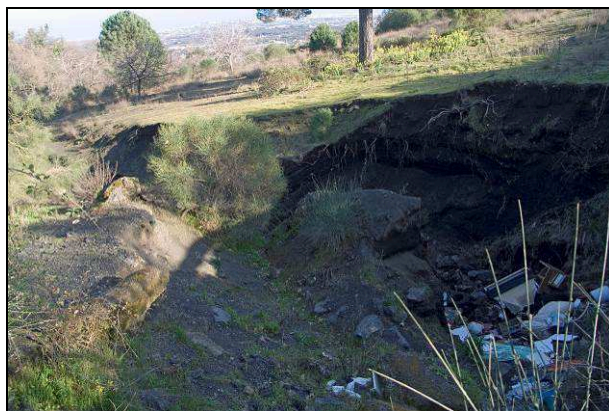
Nell'altra area, ad Est di Monte Ilice, in cui è stato richiesto il sopralluogo per la presenza di un disordine idraulico si è rilevato che il tratto di strada comunale era stato già censito come sito di attenzione con codice 095-E-3TR-E04 in quanto alluvionabile. Infatti è stato riscontrato che la regimazione delle acque di deflusso

dalla sede stradale verso i canali di smaltimento ha prodotto una profonda erosione del sedime di fondazione dell'opera e del terreno a valle.

Est di Monte Ilice – area in dissesto 095-3TR-002
